## ИЗВЕШТАЈ СТРУЧНОГ НАДЗОРА О ПРЕГЛЕДУ ПРОЈЕКТНЕ ДОКУМЕНТАЦИЈЕ

### **1/1.1 ПРОЈЕКАТ АРХИТЕКТУРЕ РЕКОНСТРУКЦИЈЕ, ДОГРАДЊЕ И АДАПТАЦИЈЕ СТАНИЧНЕ ЗГРАДЕ У ЖЕЛЕЗНИЧКОЈ СТАНИЦИ НОВИ САД**

Инвеститор: „Инфраструктура железнице Србије“ а.д. Немањина 6, Београд

Врста техничке документације: Пројекат за извођење - **Верзија 4**

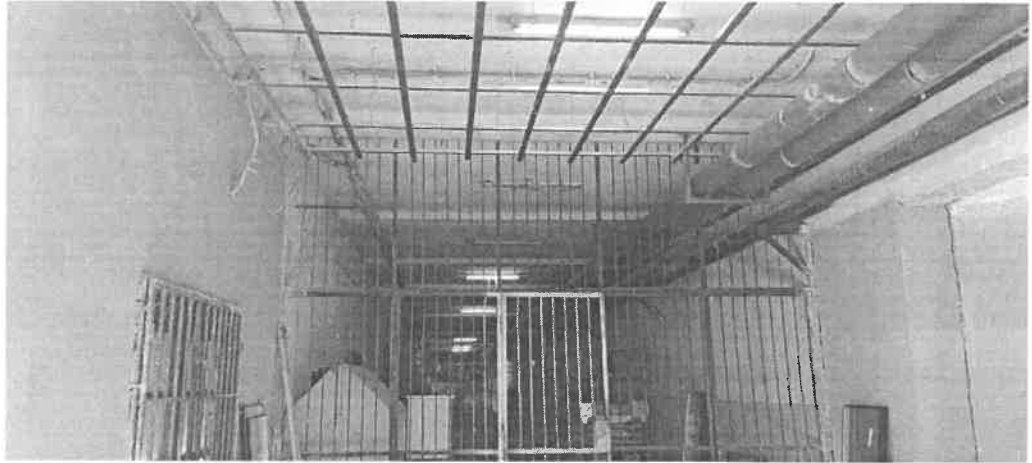
42. Из пројекта није јасно да ли је испоштован захтев из Новог пројектног задатка, којим се налаже да се на улазу у пртљажни потходник прикрију постојеће инсталације испод пројектоване висине плафона. У Верзији 3 пројекта делује да је на овом месту остала иста висина спуштеног плафона која је била и у претходним верзијама пројекта.

**Одговор пројектанта:** Траса топловода није била предмет пројекта ЦИП-а и њу је провукла надлежна Топлана испод спуштеног плафона који је дат у ПЗИ-ју. Увидом у стање ствари на лицу места, установљено је да нема места за спуштени плафон, без обзира што је то тражено Новим пројектним задатком јер би се тиме угрозила минимална чиста висина (275cm) која је неопходна за пролаз возила кроз потходник.

**Одговор стручног надзора В4:** Потребно је још једном сагледати стање на градилишту и предвидети скривање инсталација формирањем каскаде у плафону или евентуално постављањем маски, где је то могуће, а у складу са минималним потребним димензијама за пролазак потребних возила.
